Concreto al rescate del **TEMPLO** de Corpus Christi

El Fideicomiso del Centro Histórico, en colaboración de Bellas Artes, realizó la restauración y restructuración frente a la Alameda Central.

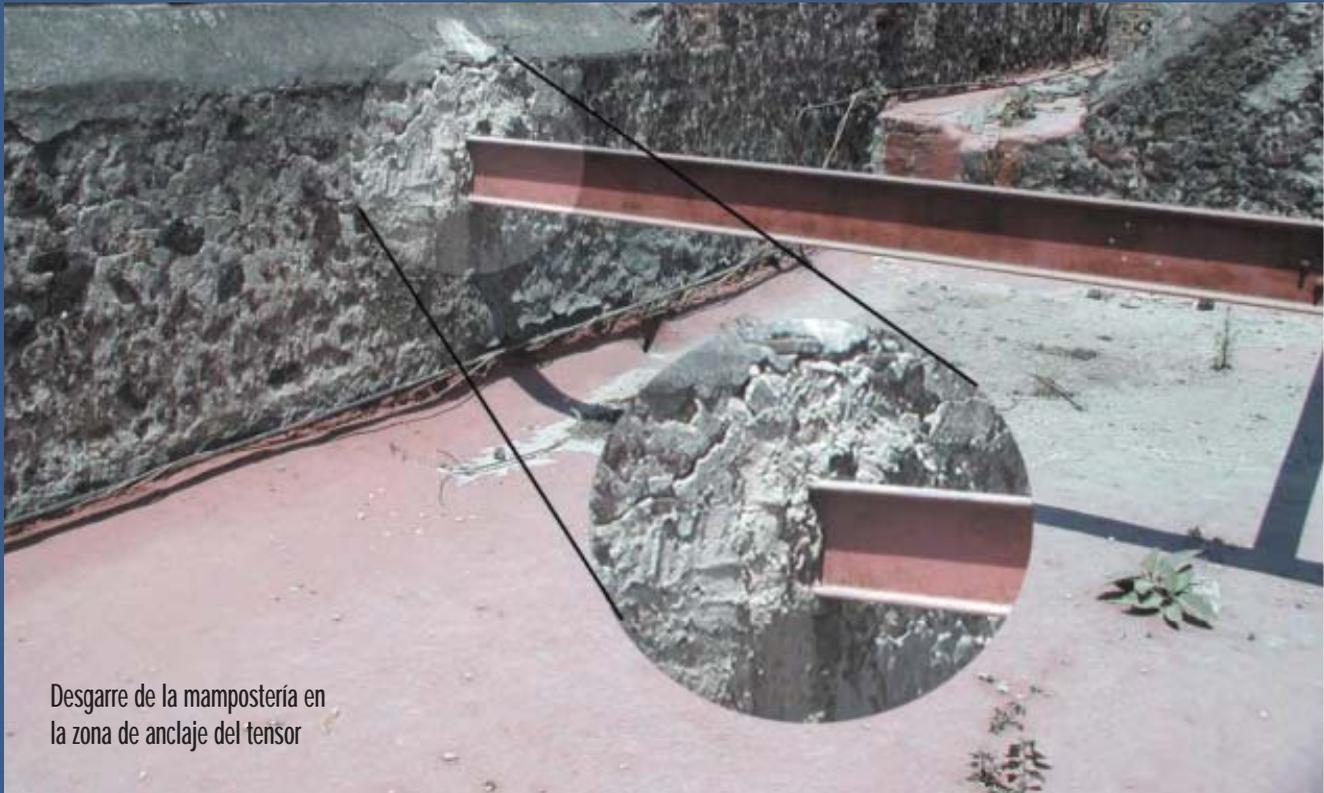
Desgarre de la mampostería en la zona de anclaje del tensor

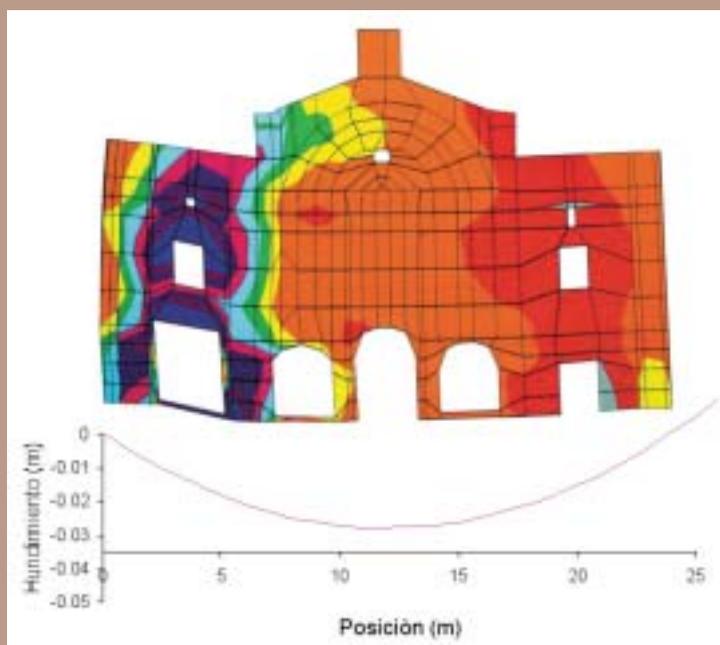
Configuración deformada ante peso propio

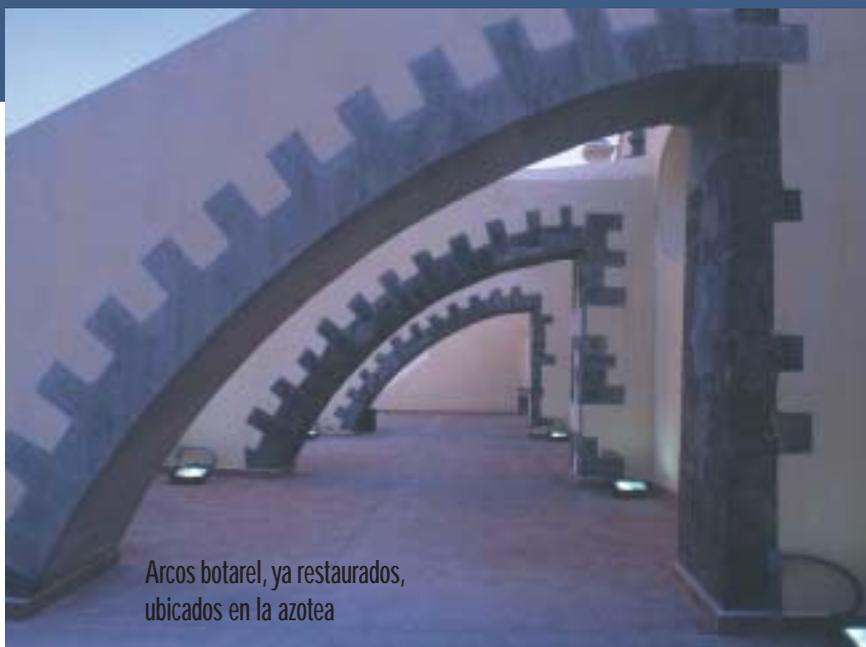
Arcos botarel, ya restaurados, ubicados en la azotea

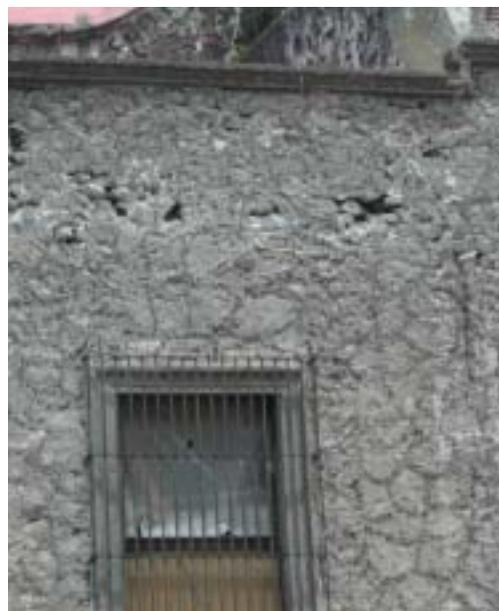
Degradación de la mampostería
