PRUEBAS experimentales en el distribuidor vial de San Antonio

Este artículo trata sobre las pruebas de vibración ambiental, tracción y cargas vehiculares en tres sitios del distribuidor vial de San Antonio de la ciudad de México para determinar algunas propiedades básicas de su comportamiento estructural que permitan validar y, si es necesario, ajustar los criterios de diseño para futuras obras de este tipo.

Determinación experimental de parámetros estructurales de dos tramos típicos del segundo piso del Periférico

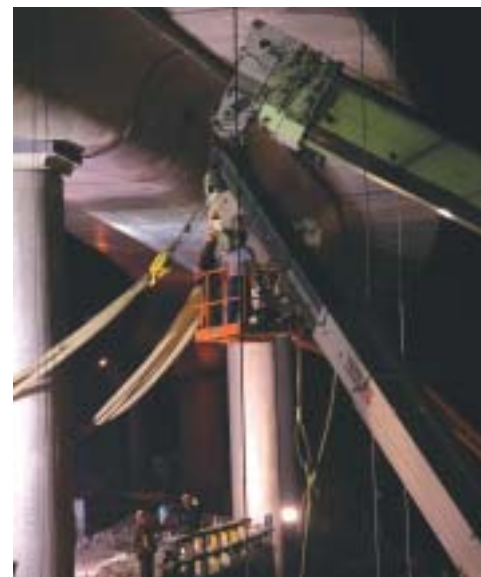
Figura 2 Vista general de la estructura

rizan por estar estructurados mediante traveses "Gerber" apoyados sobre columnas de sección circular; la unión entre las traveses y las columnas fue concebida para formar un marco rígido. Las traveses apoyadas sobre las columnas fueron identificadas como TA y las traveses centrales como TC. En ambos casos, se trata de elementos de concreto pretensado, cuya sección transversal es de tipo cajón con voladizos.

Las columnas, por su parte, son de sección oblonga y se apoyan sobre zapatas, mismas que pueden o no estar desplantadas sobre pilas (figuras 2 y 3).

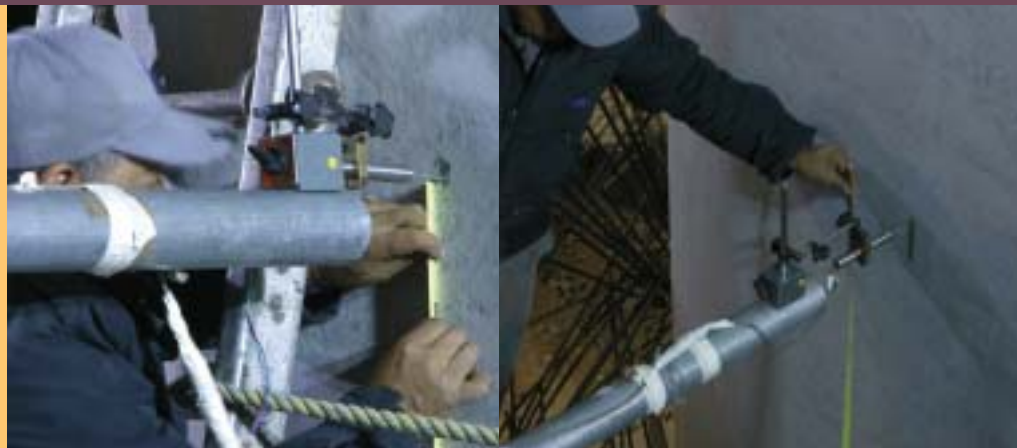
Determinación de la ubicación de los trasductores de desplazamiento para medir la deformación lateral de la columna debido al jalón producido por la grúa de 500 ton.

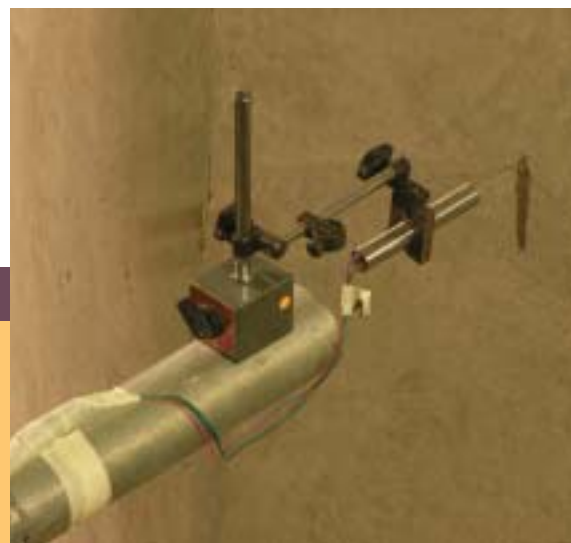
Trasductor de desplazamiento para medir la deformación lateral de la columna durante las pruebas de tracción

La configuración deformada lateral de la estructura se midió con transductores de desplazamiento del tipo LVDT y con ayuda de equipo topográfico.

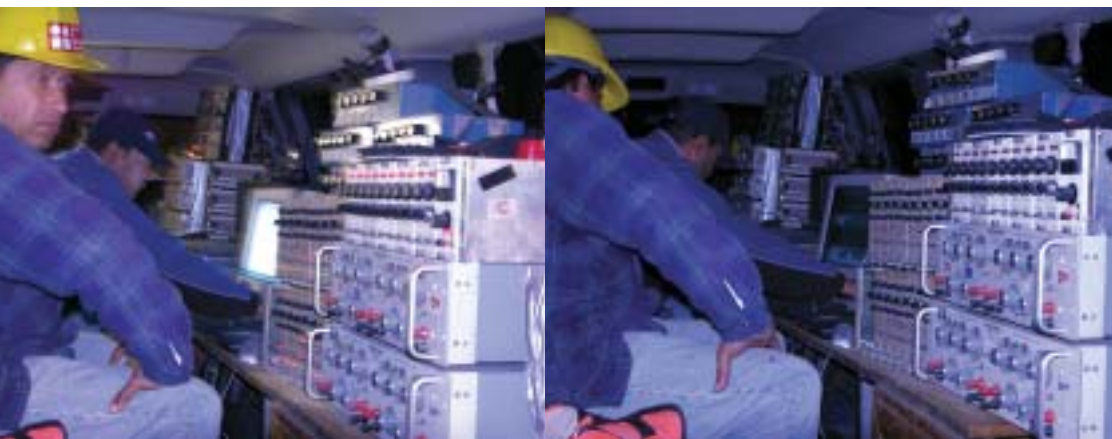
Puesto central de control y registro

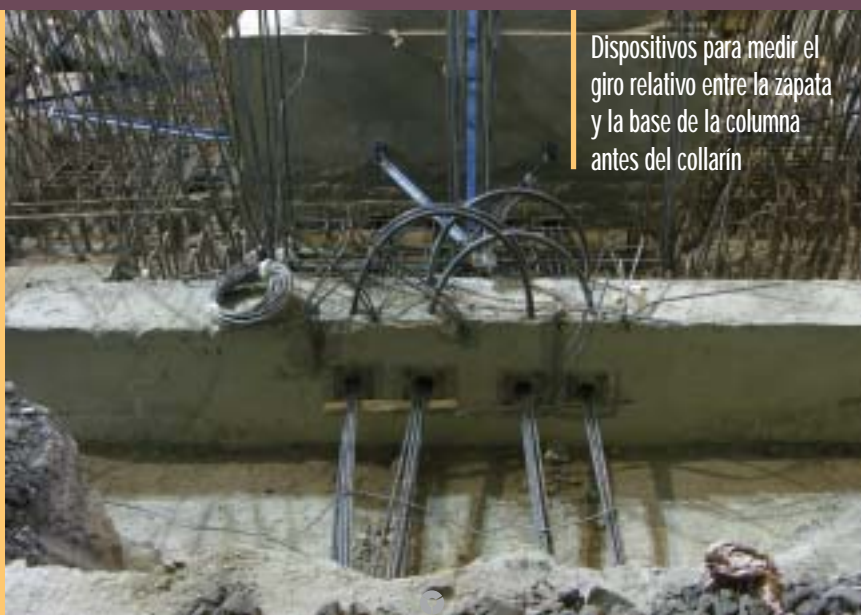
Dispositivos para medir el giro relativo entre la zapata y la base de la columna antes del collarín

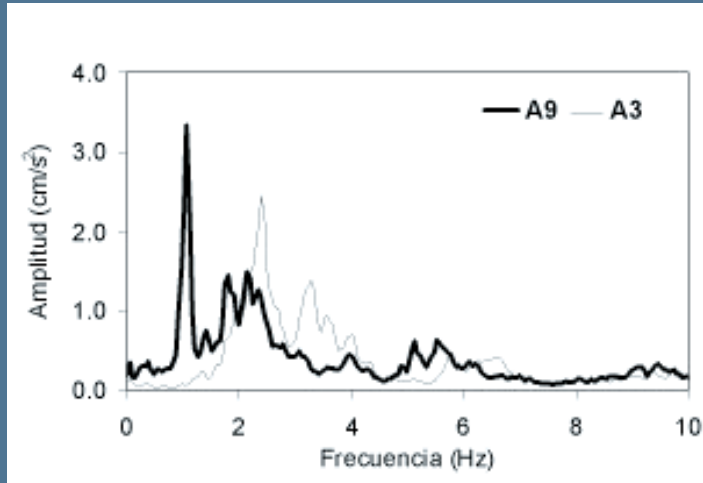
Figura 6 Espectros promedio obtenidos simultáneamente entre los extremos superiores de las columnas ubicados en los ejes A3 y A9, con los sensores orientados en la dirección T

columnas que varían entre 6.23 y 14.25 m. En la figura seis se muestran los espectros de densidades promedio de los puntos de medición de la parte superior de la estructura en los ejes A3 y A9. En ellas se observan varias ordenadas significativas comunes, lo cual indican que hay un acoplamiento modal entre los ejes de columna; esto se justifica debido a que estos ejes están acoplados a través de las trabes TA y TC y se destacan las correspondientes frecuencias predominantes de cada eje de columna.

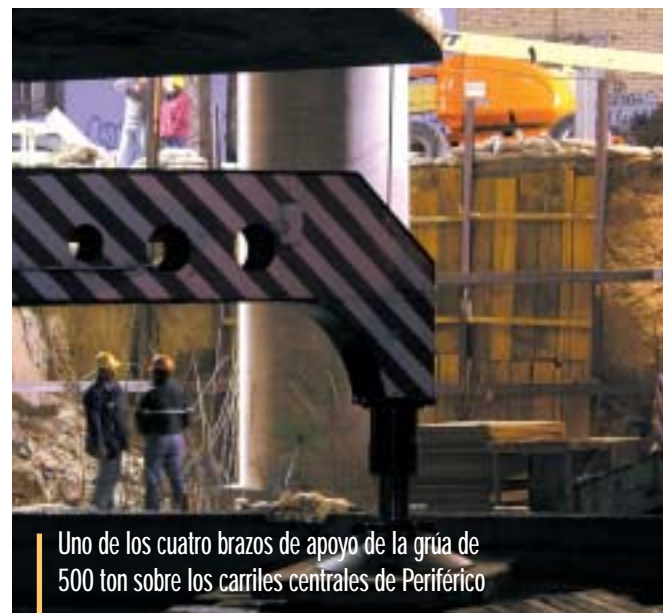
Uno de los cuatro brazos de apoyo de la grúa de 500 ton sobre los carriles centrales de Periférico

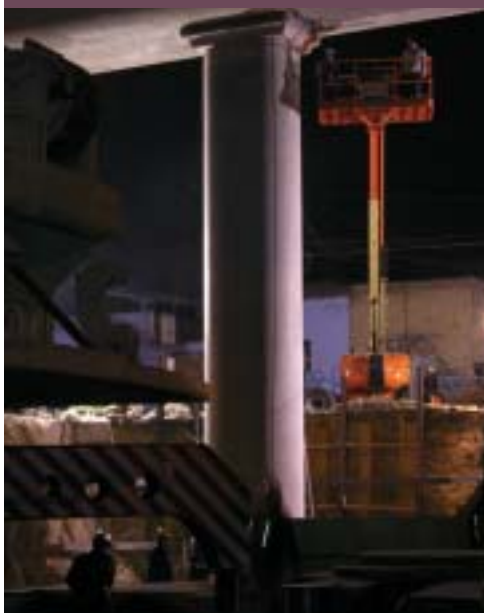
Colocación de la marcas de referencia topográfica en el fuste de la columna

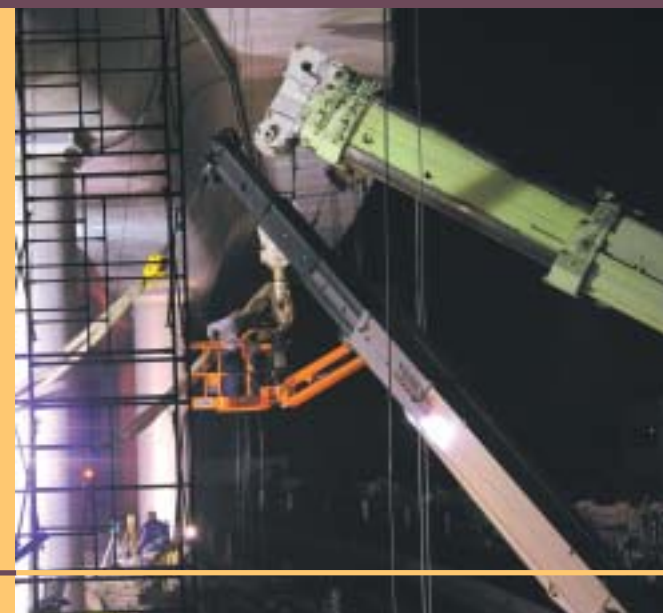
Maniobras para colocar las eslingas que se emplearon para jalar con una grúa el extremo superior de la columna

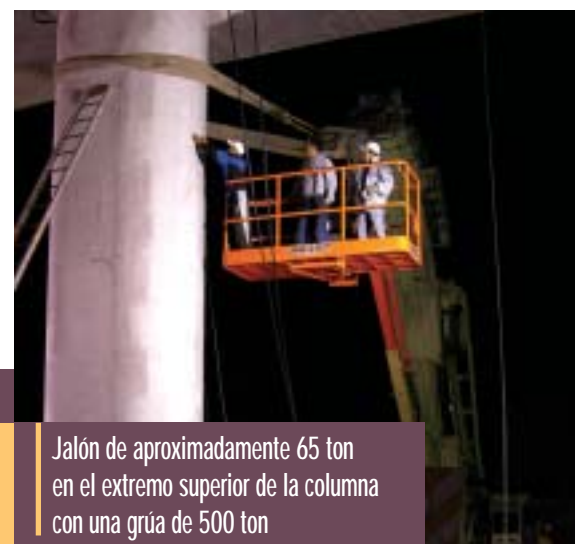
Jalón de aproximadamente 65 ton en el extremo superior de la columna con una grúa de 500 ton

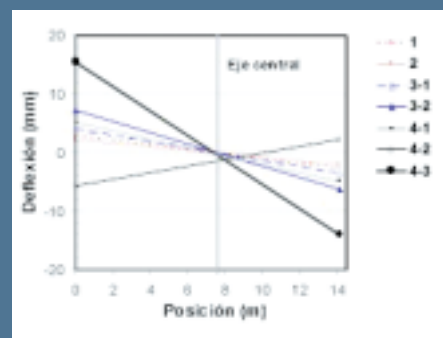
(a) Eje A15

Figura 8 Desplazamientos de la superestructura medidos en el eje A15 y en el centro del claro entre los ejes A14 y A15

Un resumen de los desplazamientos verticales máximos obtenidos de las pruebas de carga estática en el sitio 2 (ejes A14 y A15) aparece en la tabla cuatro. Con estos datos se pueden trazar perfiles de deformación de las secciones transversales al eje de la columna A15 y al centro del claro entre los ejes A14 y A15 (figura 8).

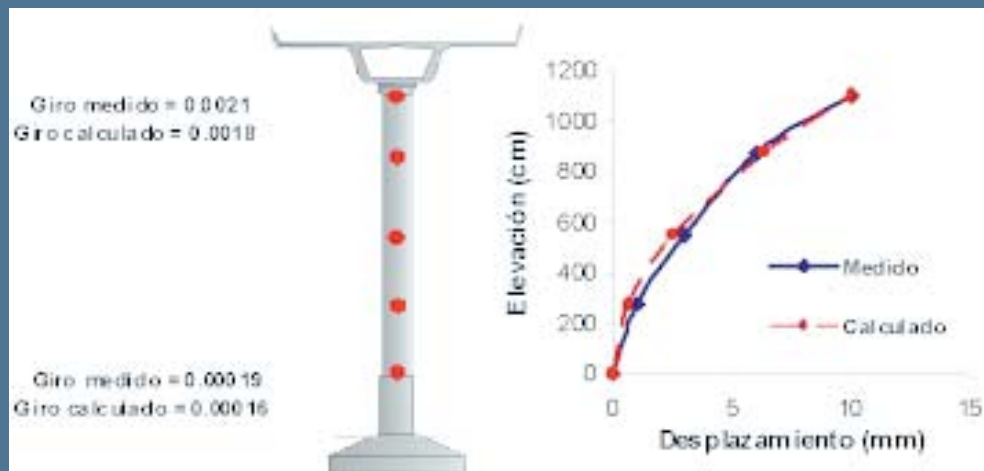
Figura 9 Deformación medida y calculada en el eje A15

Con la prueba 4-3 la estructura manifestó la mayor deformación en la dirección T. Los desplazamientos laterales del eje A15 calculados con el modelo analítico se comparan con los experimentales en la figura 9. Los desplazamientos teóricos coinciden razonablemente con los desplazamientos medidos. Asimismo, los giros calculados tanto en la base de la estructura como en su extremo superior son semejantes a los estimados experimentalmente.

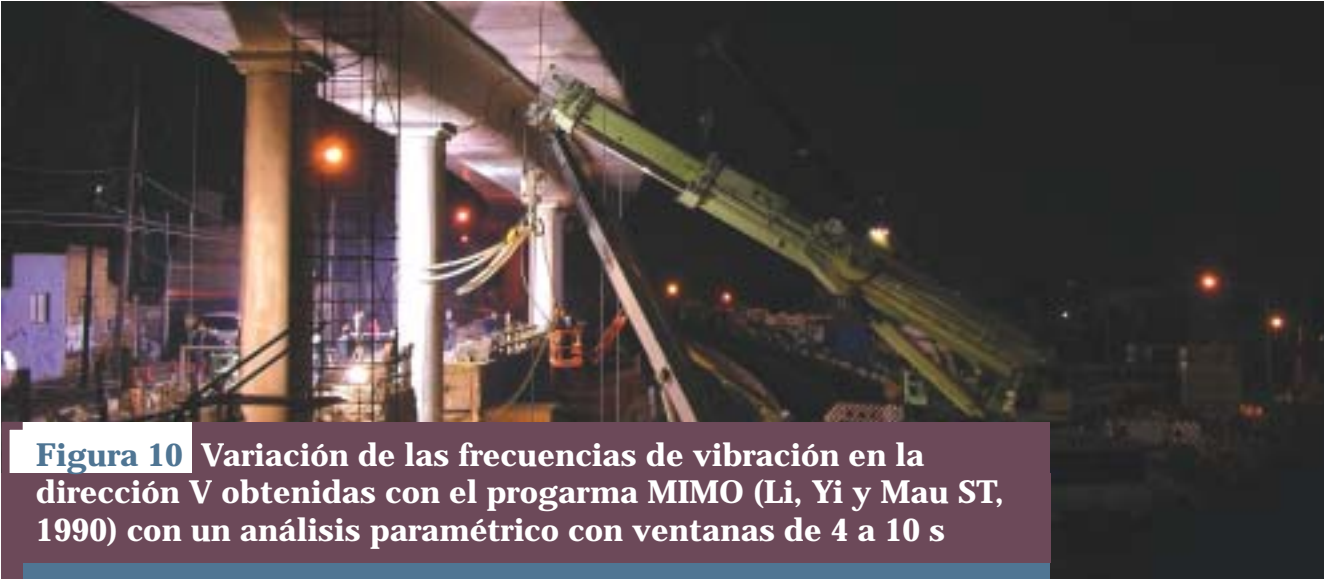
Figura 10 Variación de las frecuencias de vibración en la dirección V obtenidas con el programa MIMO (Li, Yi y Mau ST, 1990) con un análisis paramétrico con ventanas de 4 a 10 s

Las frecuencias determinadas en cada ventana se muestran en la figura 10, sólo se exhiben los valores menores entre uno y cuatro Hz, por ser esta la banda de frecuencia donde se encuentra la frecuencia del modo 1VS. Cada círculo vacío de la tercera gráfica de la figura le corresponde a un valor de frecuencia identificada y su tamaño varía en función del porcentaje de participación modal. Para cada ventana de análisis aparece en el círculo mayor, un círculo lleno que representan el valor de la frecuencia con mayor participación en la respuesta. La línea que une estos círculos llenos muestra la variación de la frecuencia fundamental del modo 1VS con el paso de los camiones. Para el caso del camión más pesado (60 t) la frecuencia disminuye de 3.42 a 2.14 Hz. Esta disminución se recuperó totalmente cuando el camión salió del tramo instrumentado (ejes A14 y A15).
