# Fisuras en el concreto

## ¿Síntoma o enfermedad?

**E. Vidaud**

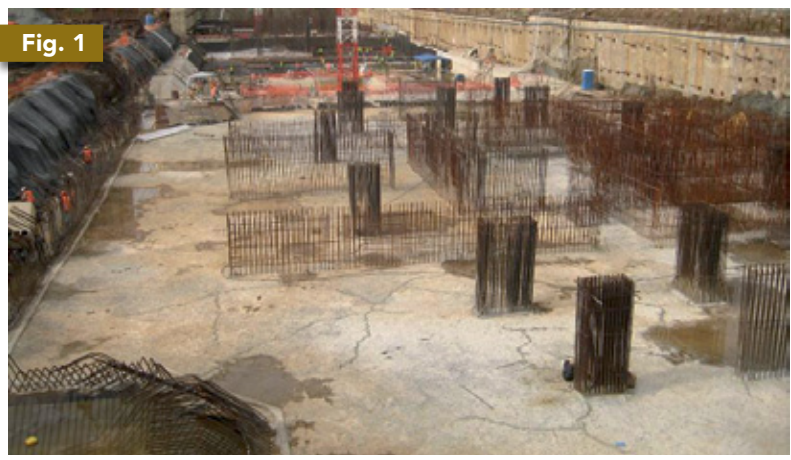
**Fig. 1**

Fisuras en una losa de cimentación.  
Fuente: ATE IMCYC.

Las fisuras son uno de los síntomas patológicos más importantes del comportamiento en servicio de las estructuras de concreto. No son más que roturas que aparecen en el concreto como consecuencia de la aparición de esfuerzos que superan la capacidad resistente del material (Fig. 1). Su aparición esclarece en gran medida el tipo de enfermedad de que padece la

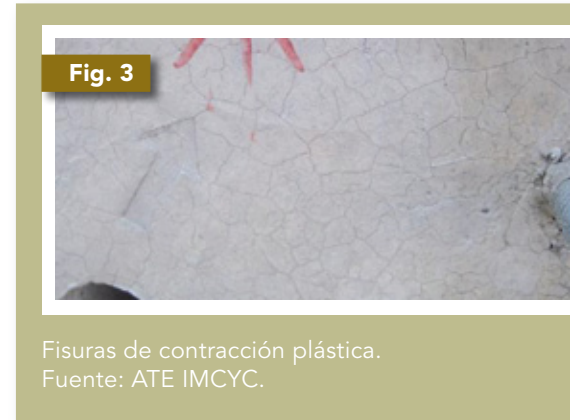
Fisuras de contracción plástica.  
Fuente: ATE IMCYC.

Por su parte, las fisuras de mapeo superficial (Fig. 3) surgen a consecuencia de un enérgico secado superficial en las primeras horas después de la colocación de la mezcla, y antes de que el concreto comience a fraguar. Este efecto se acentúa en la medida que la temperatura ambiente es más alta y el viento más seco. Son más frecuentes en elementos de concreto de pequeño espesor y gran superficie horizontal libre. Si el elemento de concreto presenta espesor variable, éstas suelen apa-

Las fisuras de mapeo superficial no suelen seguir líneas determinadas, sino que se ramifican de forma irregular. Al aparecer cuando el concreto aún está desprovisto de resistencia, se adaptan al contorno de los agregados. En general, siempre son superficiales y de poca profundidad. Este tipo de daño se debe fundamentalmente a incorrectos procedimientos de compactación y terminación. Comúnmente tiene dos causa-

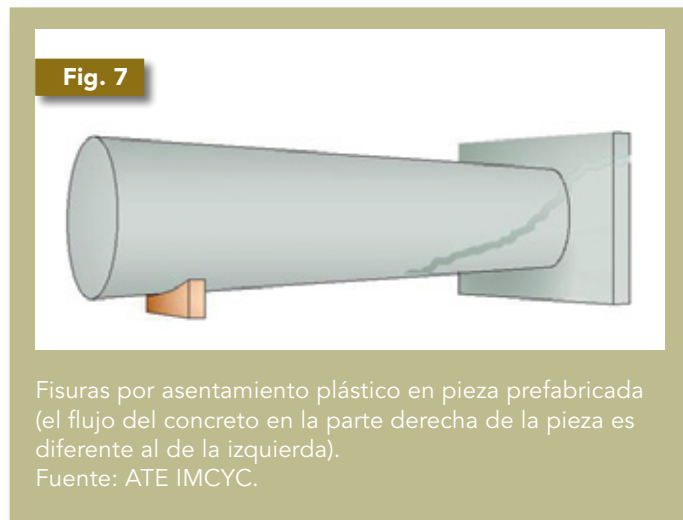
Estas fisuras por asentamiento plástico igualmente pueden presentarse en caso de que existan distintos colados con variación de consistencias. En este caso también existirán asentamientos diferenciales provocados por diferentes velocidades de acomodado de la mezcla fresca (Fig. 7). Asimismo, otra condicionante de este tipo de fisuración suele ser el movimiento imprevisto de la cimbra, o las deformaciones del suelo bajo la carga del concreto plástico. La presión que ejerce el concreto fresco sobre los moldes o el suelo, hace que éstos se deformen, sobre todo si no se encuentra adecua-
