A 12 AÑOS DE LOS SUCESOS DEL 11/9

Crónica de un atentado a la ingeniería (Parte III)

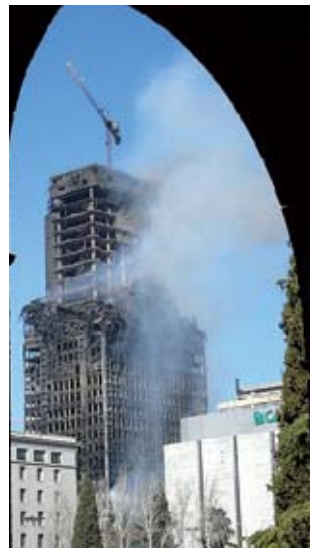
Figura 3

Torre Windsor en Madrid, España con 106 metros de altura y 32 niveles, que ardió por completo en febrero del año 2005. Su estructura consistía en un núcleo de concreto y, a partir de la planta 17, una estructura de acero. En general la parte de concreto quedó en pie. La de acero se debilitó de manera importante. En la fotografía se aprecia como la chatarra se acumula en la parte superior de la edificación, justo sobre el núcleo de concreto.

e) No existencia de antecedentes de desplomes de rascacielos provocados por incendios incontrolados (Ver Fig. 3).

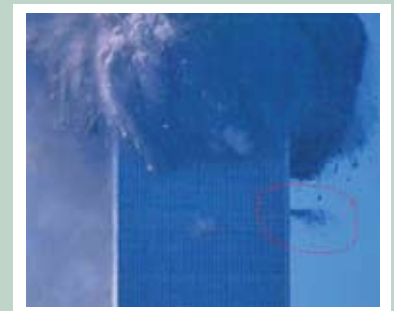
Figura 5

Instantánea de uno de los videos que se tuvieron durante el siniestro, en donde se aprecian descargas horizontales alejadas del frente de pulverización (zona circulada en color rojo); descargas que resultan similares a las manifestaciones que se generan durante demoliciones controladas.

h) Eyección de elementos de acero estructural y concreto pulverizado por más de 100 m en los alrededores (Fig. 5).

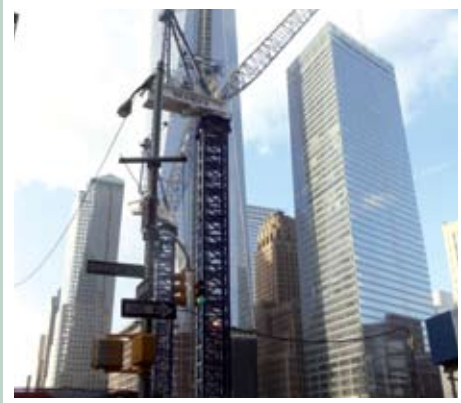
Figura 6

"Freedom Tower" en construcción en la zona del siniestro (fotografía tomada en febrero del 2013).

Actualmente, la zona en donde se situaba el World Trade Center se encuentra en construcción (Fig. 6). La coloquialmente llamada "Zona Cero" va a incluir 5 rascacielos de altura en aumento, coronados por el One World Trade Center (también llamado Freedom Tower), con 541 metros de altura (124 metros más que las Torres Gemelas) y que además ha de ser sede de un monumento conmemorativo a las víctimas del 11 de septiembre de 2001.
