Concreto al rescate del **TEMPLO** de Corpus Christi

El Fideicomiso del Centro Histórico, en colaboración de Bellas Artes, realizó la restauración y restructuración frente a la Alameda Central.

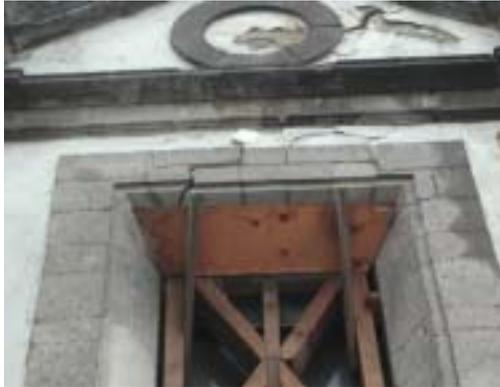
Agrietamiento en sillería de piedra en fachada principal

- Hundimientos diferenciales a lo largo de los últimos años por la extracción de agua del subsuelo.
- Presencia de edificios altos, principalmente del Conjunto Alameda, con cimentación profunda que generaron hundimientos.
- Demolición de la crujía oriente del templo a principios del siglo pasado.
- Construcción del edificio Villagrán, de cuatro pisos, con condiciones de cimentación diferentes.
- Deterioro por falta de mantenimiento e impermeabilización del templo, y diversos incendios y humedades.

Se buscó la continuidad de la estructura para que pudiera trabajar en caso de sismos. Para realizar el apuntalamiento, se utilizaron tensores y viguetas de acero para jalar los muros de las crujías. En el caso de la fachada principal, que tenía un hundimiento hacia adelante y ocasionaba la fractura de la bóveda, se colocaron tensores de acero. En cuanto a los muros se buscó devolverles la continuidad cerrando las ventanas que se abrieron
