La carbonatación en el concreto reforzado

I. y E. Vidaud

(Segunda parte)

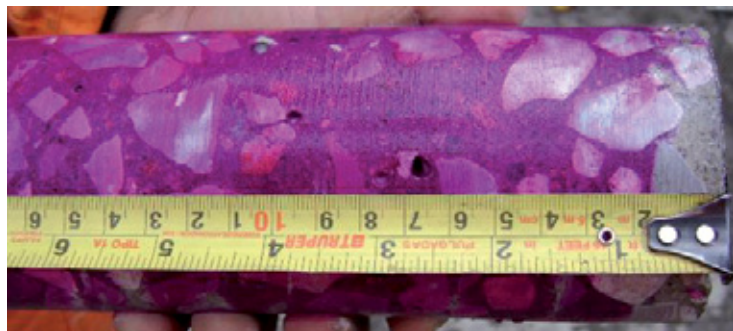
Ensayo con indicador de fenolftaleína para evaluar carbonatación en el concreto; la parte que toma el color rosáceo no esta carbonatada, en cambio la zona que no cambia de color si lo está.

Considerando entonces que la coloración rosácea es un indicador de que el nivel del pH del concreto está por encima del valor estandarizado como límite (9.5), en la Fig. 1 puede observarse que en la parte izquierda de la fotografía no

existen riesgos de carbonatación; sin embargo, en la parte derecha se exhibe un concreto en el cual hacia la superficie de la muestra es evidente la existencia de la carbonatación, al no cambiar de coloración el concreto roseado con la fenolftaleína.

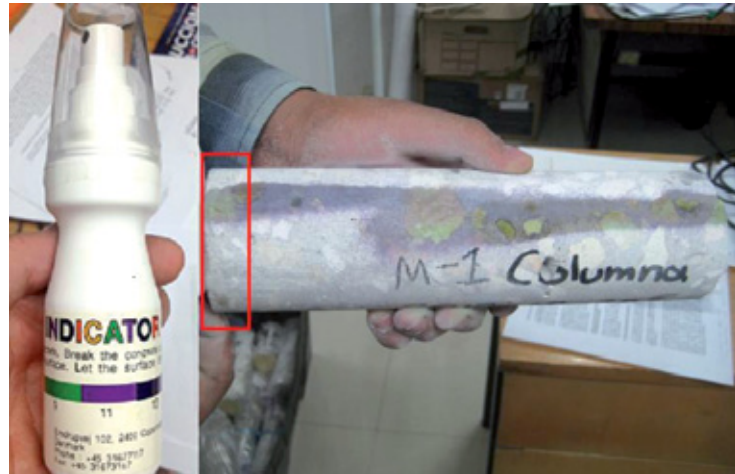
Fig. 2

Indicador colorimétrico de estimación del nivel de carbonatación "Rainbow Indicator". La zona de la superficie, enmarcada en color rojo, toma un color verde que se corresponde con un pH de aproximadamente 9. En cambio, la parte restante, asociada al interior del elemento, toma un color azul que se corresponde con un pH de 13.

Hoy en día, en el mercado de tecnología encaminada al estudio del concreto y sus propiedades, existen otras sustancias que con una aplicación similar a la de la fenolftaleína, llegan incluso a dar un estimado del nivel de pH del concreto en la zona roseada por el producto. Tal es el caso del indicador colorimétrico "Rainbow Indicator" (Indicador Arcoíris). Con éste, al comparar la coloración resultante en el concreto muestreado (posterior a la aplicación del producto, con un perfil de colores preestablecido que viene impreso en el mismo recipiente del producto) es posible determinar el nivel de pH asociado. En la Fig.2 se presenta el producto, con el perfil de colores preestablecido marcado en su recipiente.

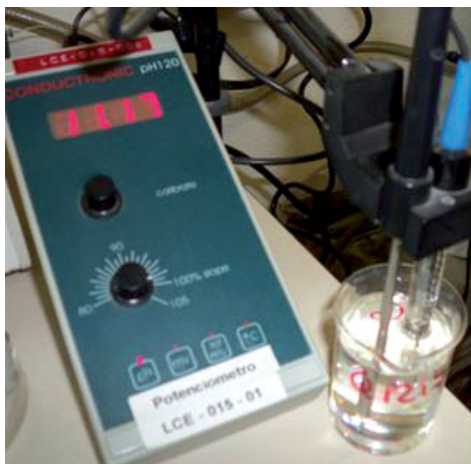
Fig. 3

Equipo potenciómetro para la medición del pH de muestras de concreto.

Una manera más exacta de estimar los niveles de carbonatación en una masa de concreto, es el uso del "potenciómetro". Se trata de una prueba fundamentada por medio de la Norma ASTM-D1293, en donde se determina el nivel de alcalinidad del concreto de muestras extraídas por medio de una extracción con agua destilada, a

la que se le determina posteriormente el nivel de pH con el equipo calibrado con soluciones patrón (Fig. 3).
