CONCRETO

El Centro de Rehabilitación de Tijuana (CRI), inaugurado a comienzos de este año, es una obra donde se unen la funcionalidad con la belleza y en la cual la aplicación del concreto, desde su estructura a sus pisos, desempeña un papel destacado.

EL CONCRETO EN EL CRI

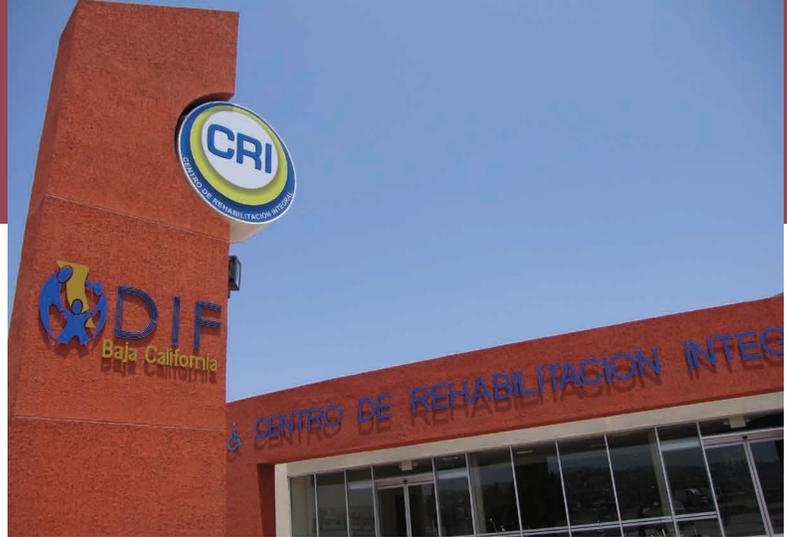
Añadió Mario A. Valdez que “no obstante, este piso cuando presente desgaste vuelve a pulirse, a esmerilarse, a meterle las tintas y queda como nuevo con poco presupuesto. Soluciones de esta índole tienen poco tiempo de empleo en el estado y se aplicó primero en algunas obras pequeñas, con buen resultado, por lo cual empezamos a utilizarlo en proyectos mayores”

Sobre el proceso constructivo de estos pisos de concreto explicó el Arq. Echánove que “primero se cuele el piso de manera común, se le hacen los cortes para establecer los puntos de control y luego se ejecuta un trabajo de desbastado, con una disminución de espesor de entre tres y seis mm, para lograr que quede el agregado expuesto, dejándolo análogo al granito o incluso al terrazo. Se trata de un concreto simple, de unos 200 kg/cm² de resistencia, pues si se le hubiera puesto encima loseta tendría una base igual.

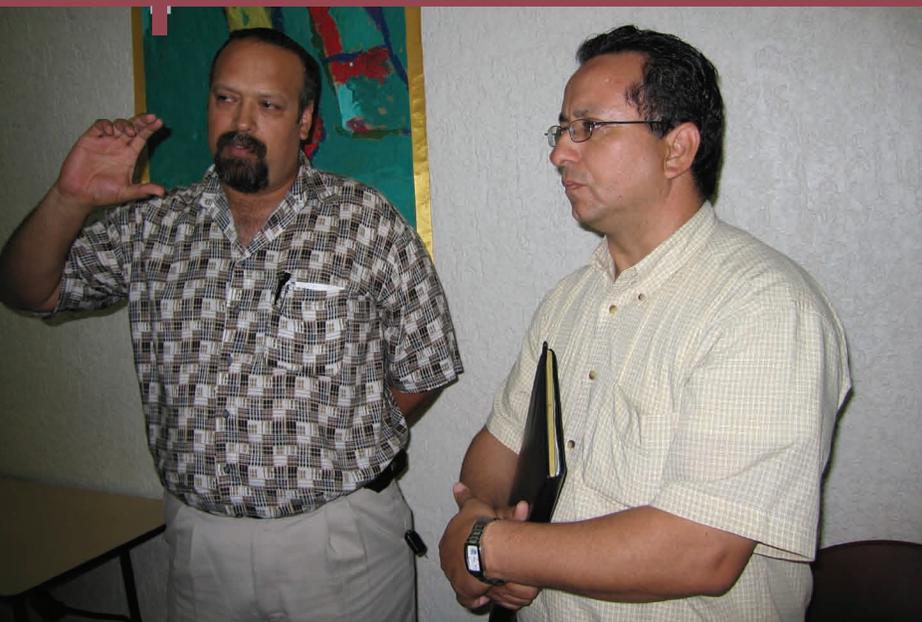
“Luego, pasamos al desbastado, con el mismo tipo de maquinaria empleado para desbastar mármol, mosaico o terrazo, no es un equipo especial, sino disponible en el mercado con personal especializado, lo cual aseguró unos costos razonables. El único cuidado a tener fue durante el desbastado que debe hacerse en obra negra, pues requiere de mucha agua, se levanta polvo, y se crea como una pasta que puede dañar la carpintería u otros acabados. Este método ni siquiera exige de aditivos para facilitar el proceso, sino que requiere de vaciados continuos, de la misma planta, pues sí había diferencias podía saltar a la vista en la terminación, por el color de las piedras”.
