PROBLEMAS, CAUSAS Y SOLUCIONES

EDITADO POR EL INSTITUTO MEXICANO
DEL CEMENTO Y DEL CONCRETO

Septiembre ■ 2006

**Grietas en
el concreto**
debido a contracción
plástica y asentamiento
plástico

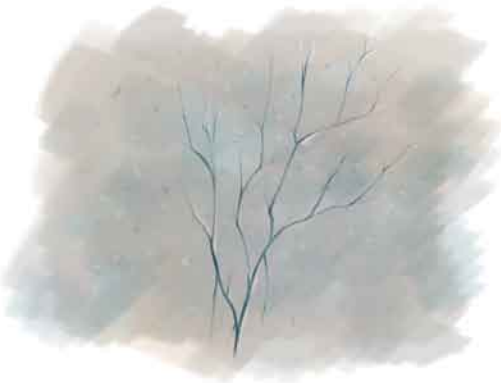
El agrietamiento por asentamiento plástico sobre el refuerzo o las uniones de la cimbras, en un piso reticular, es causado por un mecanismo diferente. Estas grietas se forman después de la colocación y la compactación si el concreto continúa asen-

tándose sobre las varillas de refuerzo, los ductos o las uniones de la cimbra. Si la masa de concreto está restringida para que siga asentándose uniformemente, por medio de una varilla de refuerzo o por una unión de la cimbra, la masa que se está rigidizando puede agrietarse y abrirse sobre la restricción. En general, tal agrietamiento va únicamente hacia el refuerzo o la nervadura que causa la restricción. El agrietamiento por asentamiento plástico no es debido al secado rápido, y puede ocurrir debajo de una capa de agua

de sangrado. La falta de compactación adecuada es con frecuencia la causa de este problema de asentamiento.

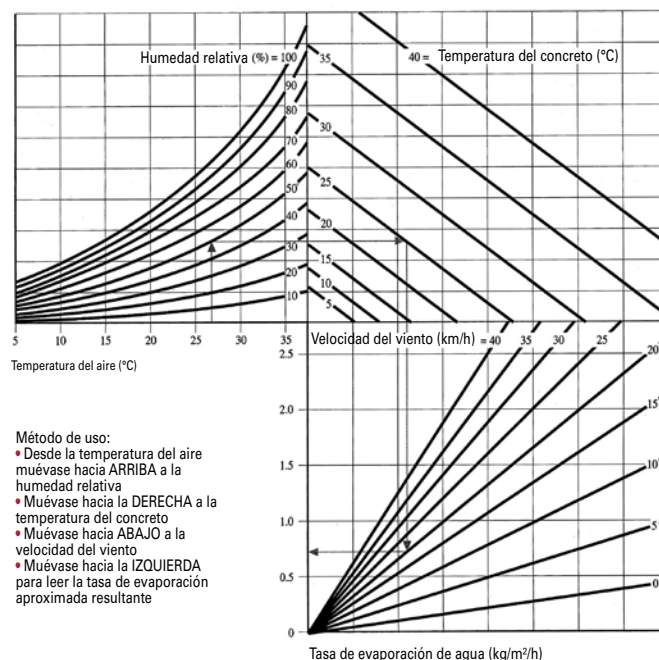
Gráfica 1. Evaporación

La gráfica de Evaporación del ACI 305R-99 puede usarse para determinar la tasa de evaporación para cualquier combinación de condiciones del sitio. Dicha información puede medirse, ya sea en el sitio, u obtenerse de la Oficina Meteorológica local y el proveedor de concreto.

En una publicación del Instituto Americano del Concreto (Colado del concreto en clima cálido ACI 305R-99) se establece que el secado y el agrietamiento ocurrirán probablemente si la evaporación se acerca a un kg de agua de un m² en una hora. Inclusive, tasas de evaporación por debajo de esa cantidad no pueden aceptarse como seguras. Las tasas tan bajas de hasta 0.5 kg/m²/h requerirán de precauciones especiales.
