# Exitoso proyecto de reconstrucción

Los trabajos de rehabilitación de un puente de más de ochenta años, en Rhode Island, EUA, son el motivo de este texto.

**Nombre de la obra:**

Viaducto Stillwater.

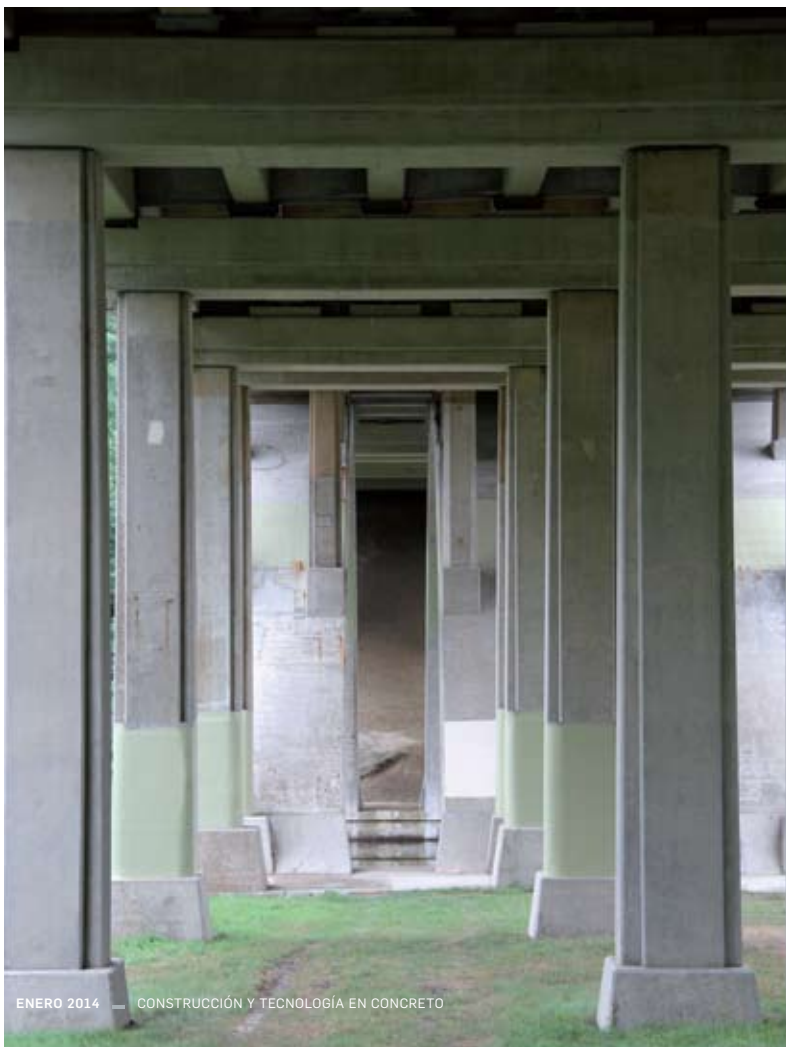
**Las operaciones de rehabilitación incluyeron el reemplazo de la superestructura del puente, lo cual se hizo con travesaños prefabricados de concreto y vigas de soporte voladizas, entre otros elementos.**

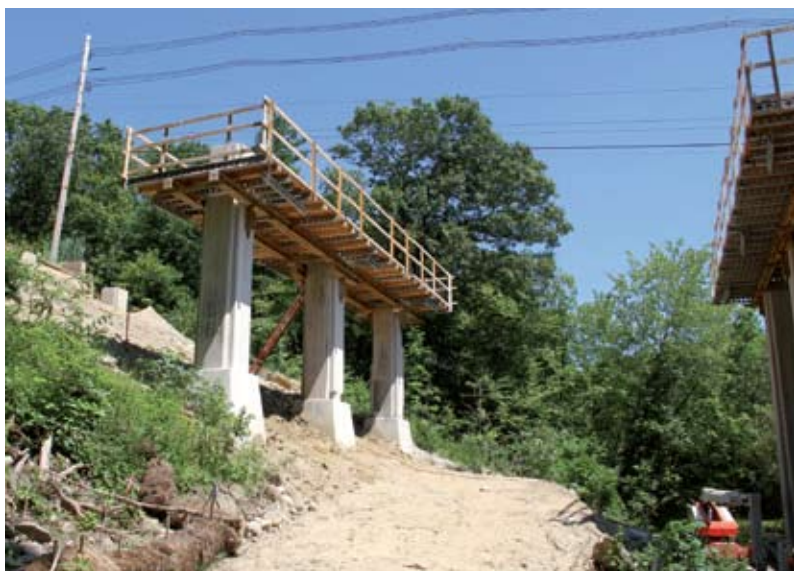
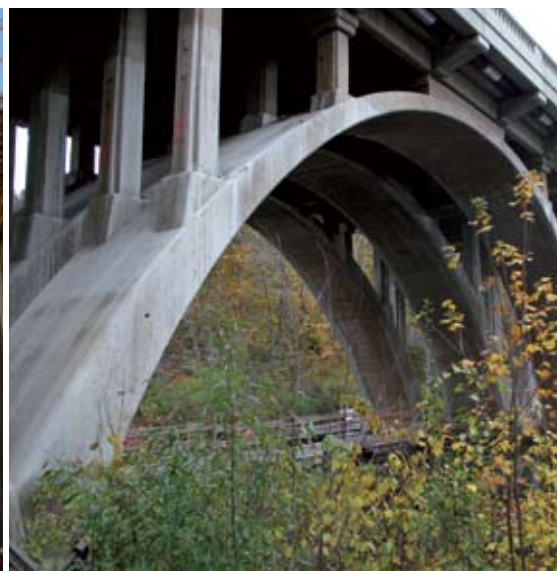
Con la restauración se logró aumentar la capacidad y la vida útil del puente; asimismo hoy el viaducto es más seguro tanto para los vehículos como para los peatones, ya que, después de muchos años permite que los

habitantes y visitantes de Smithfield caminen sobre esta exquisita edificación.
